RESOLUCIÓN No. 445
06 junio 2023

“Por medio de la cual se impone una medida preventiva y se adoptan otras disposiciones”

II. INFORME DE VISITA

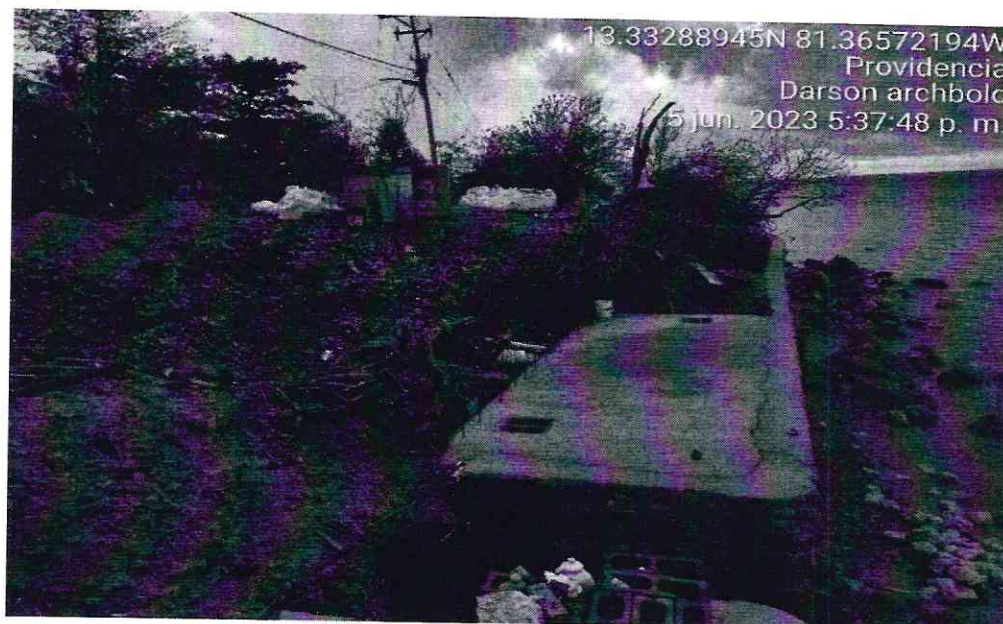
Se realizó la visita el día 6 de junio del 2023 a la zona de baja mar (litoral rocoso), ubicado en el sector de Smooth Wáter Bay, para dar seguimiento a la denuncia emitida por una persona anónima sobre la ocupación de zona de baja mar. Esta visita se realizó en horas de la mañana y no se contó con la presencia del posible infractor. Al llegar al punto, se logra evidenciar lo siguiente: la construcción de un muro de contención del lote en zona de litoral rocoso que tiene unas dimensiones 30 metros de largo con 2 metros de alto, el muro este hecho de rocas y cemento gris. Además, se observa una construcción adicional de dos

cisternas con las siguientes dimensiones: la primera de 4 metros de largo con 3 metros de ancho y 2 metros de alto y la segunda cuenta con 7 metros de largo, 3 metros de ancho y 2 metros de alto. Adicional, en el lote en cuestión se encuentra materiales como arena, piedras y ladrillos eso es evidencia que la construcción seguirá.

Foto 1. Vista de la Construcción del muro y la cisterna.

De acuerdo a lo observado en la visita de técnica anóni, se evidencia construcción de un muro de contención y dos cisternas en la zona de borde costero. Por lo tanto y teniendo en cuenta la importancia de estos ecosistemas, se resalta lo siguiente:

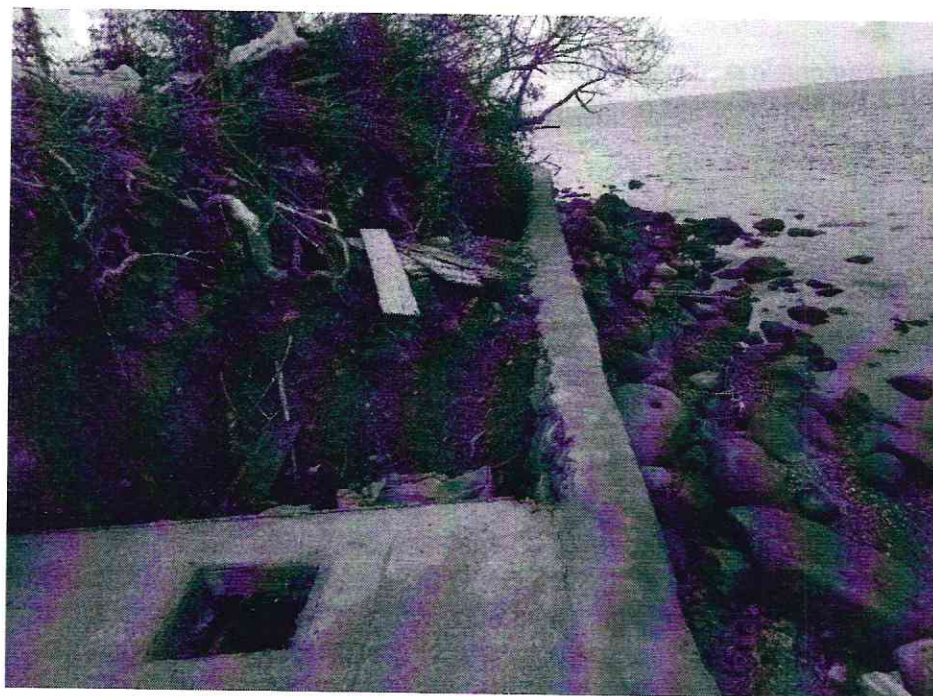
Foto 2. Vista de la construcción.
